ANALISI PROBLEMI LAN ETHERNET/IP

B&B Automation S.r.l.

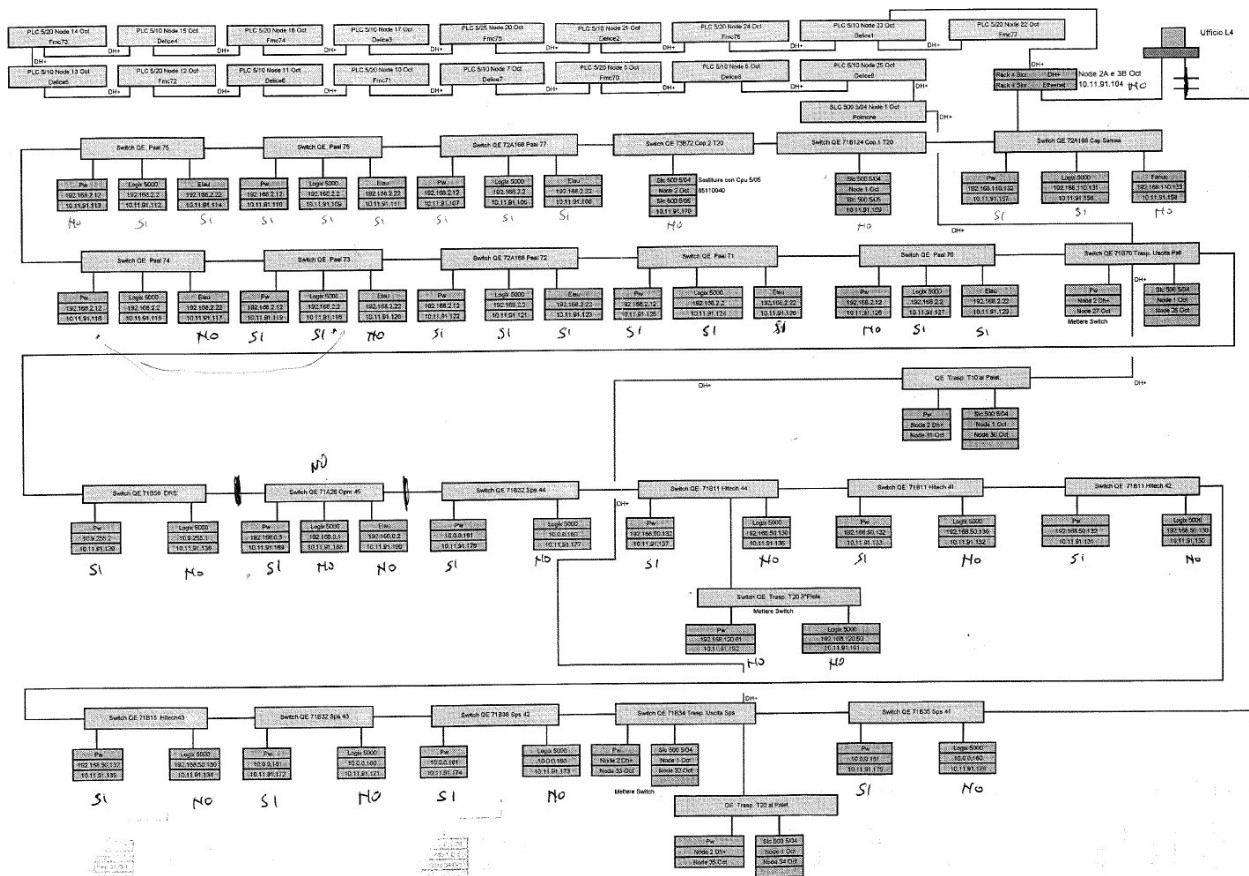
E' stata analizzata la topologia di rete definita dalla Vs. documentazione.

La tratta di rete comprende un totale di 54 stazioni rilevate (escluso lo strumento Etherscope).
 - Non sono state rilevate anomalie di alcun tipo.
 - Il traffico di rete rilevato durante il periodo di test è risultato esiguo in relazione alla banda disponibile.
 Il problema principale è che sia l'architettura che la topologia dei collegamenti sono inadeguate per una LAN Ethernet.

La principale problematica è emersa dalla Vs. documentazione: l'architettura e la topologia della rete Ethernet non sono state adeguatamente progettate, in quanto è stato definito un layout con collegamenti "in serie" del tipo comunemente usato per le reti RS485 come ControlNet o Profibus DP, che risulta però totalmente inadeguato per le LAN Ethernet, dove viene privilegiata la topologia mista anello e stella realizzata tramite l'utilizzo di switch managed per suddividere adeguatamente le aree di comunicazione e minimizzare il traffico garantendo inoltre elevata disponibilità anche in caso di guasti ai dispositivi attivi (switch) od interruzioni sui cavi.

Resta il fatto che l'attuale topologia con dispositivi "in serie" od in "cascata" non è ottimale e non consente un adeguata ripartizione del traffico.

Acquisite le sopracitate informazioni, il ns. suggerimento è quello di riprogettare l'architettura di tutta la rete in ottemperanza alle guidelines Ethernet ed alle normalizzazioni del Vostro Capitolato Tecnico.
