Comm.: xxxx  
XXXXXX  
Intervento del  
**ANALISI RETE PROFIBUS**  
**DP Impianto di trasporto Linea XXXXX**

**B&B Automation S.r.l.**

## 1 OBIETTIVI

Obiettivo generale è quello di verificare, a fronte delle segnalazioni del Cliente XXXX, le cause che continuano ad originare anomalie saltuarie sui moduli di rete Profibus DP.

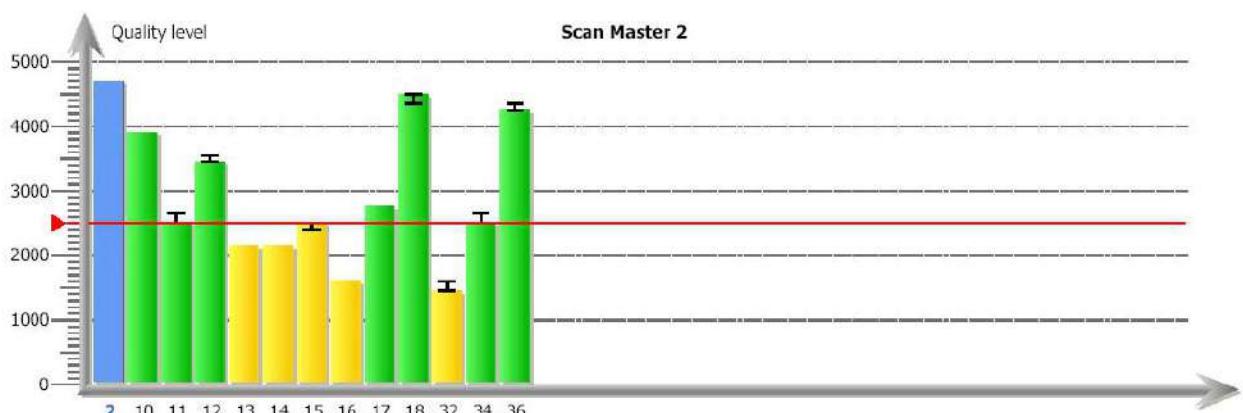
Measuring point: CPU 315 2 DP PORT 1

La misura, effettuata dal nodo , evidenzia livelli di segnale critici per parecchi nodi. La velocità della rete è 1,5 Mbit/s.

E' evidente la presenza di un terminatore in un punto intermedio della rete.

NOTA: la porta CPU è la 2, visto che la 1 è utilizzata per l'MPI.

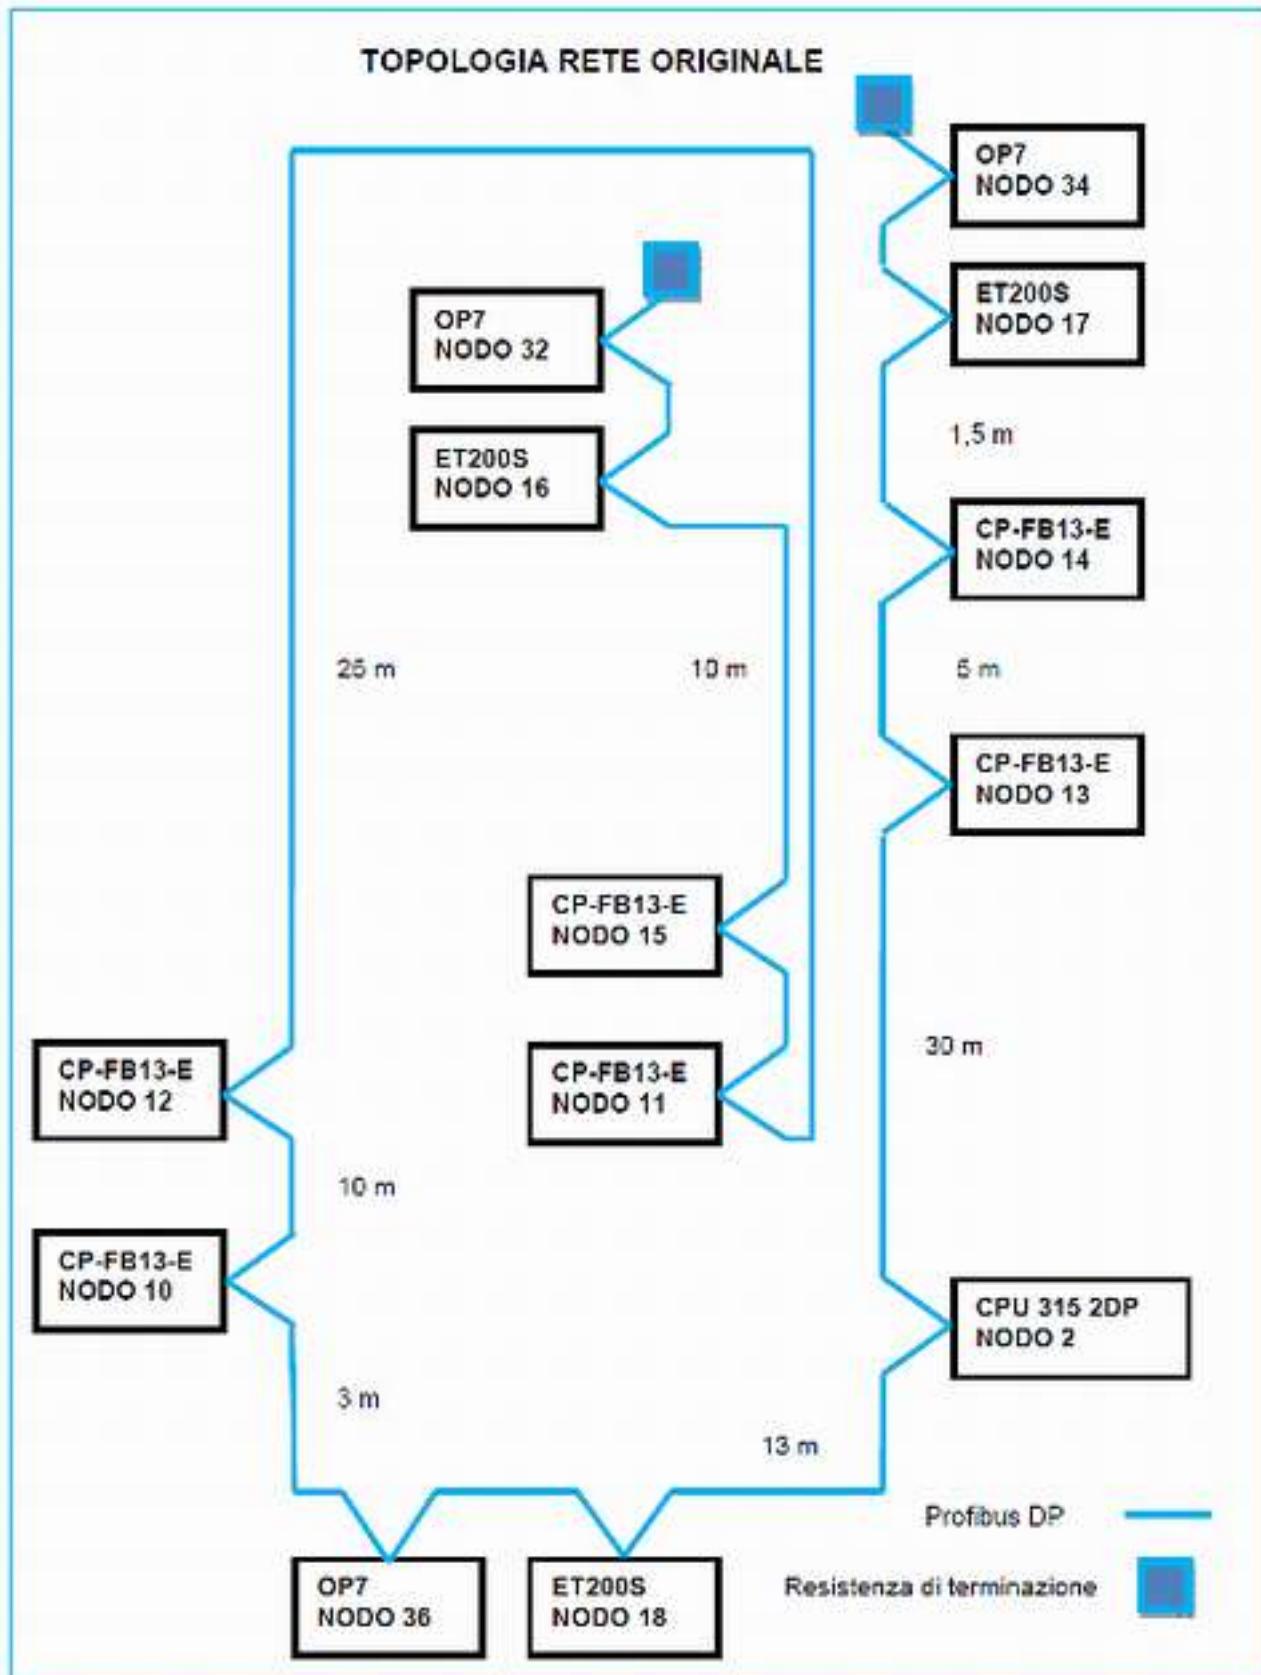
- Topologia di rete non ottimizzata: nodi connessi in modo non sequenziale e con collegamenti eseguiti in modo non lineare (ad esempio cavo che va al nodo più distante per poi tornare indietro per connettere un nodo precedentemente “sorpassato” dal cavo).
- Cavo di rete posizionato all’interno della canalizzazione insieme (e parallelo) a cavi di segnale e di potenza, in chiara contrapposizione alle indicazioni del Consorzio Profibus.
- Assenza di cordina in rame per il collegamento equipotenziale della strutture meccaniche.
- Assenza di vari collegamenti di equipotenzialità: ingresso cavo di rete nella cassetta, portella alla cassetta di appartenenza.

La lunghezza totale della rete, valutata in modo approssimativo in circa 90-100 metri è congruente e cautelativa in relazione alla velocità di trasmissione di 1,5 Mb impostata, tuttavia l’inosservanza delle indicazioni di cabling e la topologia incoerente, unite alla presenza di molte stazioni con attuatori di potenza in prossimità delle canalizzazioni favorisce la suscettibilità del sistema alle interferenze EMI sia di tipologia irradiata che condotta.

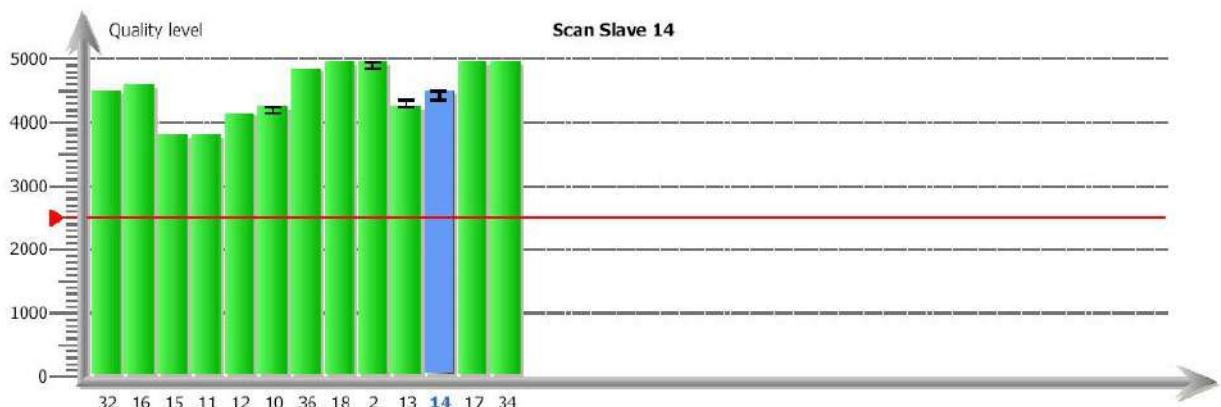
Measuring point: ET200S NODO 17

La misura, effettuata dal nodo 17, mostra livelli di segnale buoni, ma afflitti da oscillazioni determinate da disturbi.

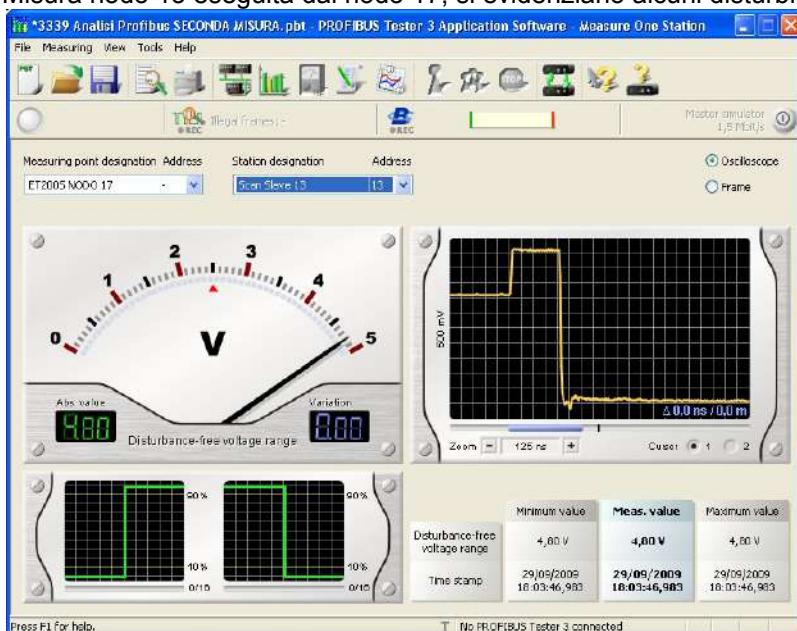
Misura nodo 13 eseguita dal nodo 17, si evidenziano alcuni disturbi sovrapposti ad una piccola riflessione.

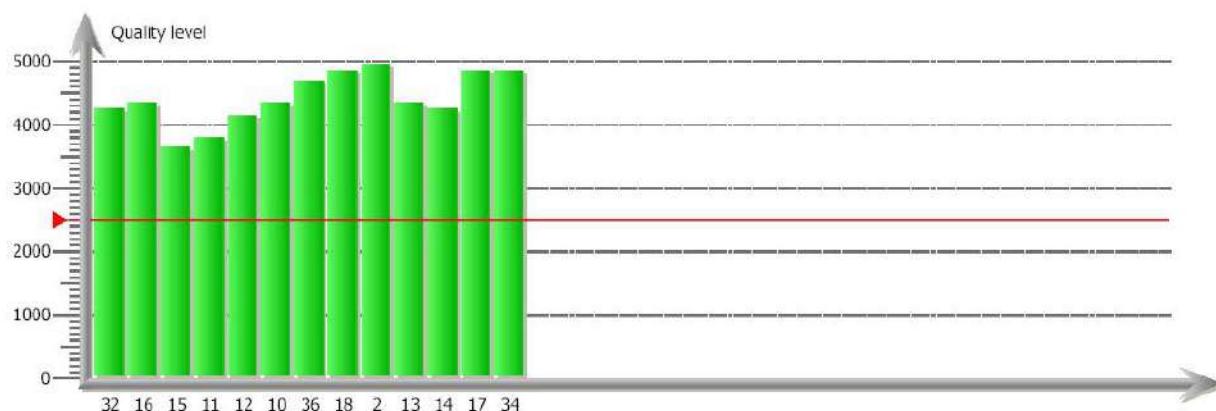
Measuring point: CPU 315 2 DP PORT 2

La misura, effettuata dal nodo 2, evidenzia livelli di segnale buoni. La velocità della rete è 1,5 Mbit/s.

E' evidente il minore livello di segnale fornito da tutte le remozioni FESTO CP-FB13-E, se confrontate con i dispositivi Siemens (OP7 ed ET200S): i nodi Siemens posti agli antipodi dei tronconi di rete presentano un livello di segnale superiore o confrontabile ai nodi FESTO posti a pochi metri di distanza dal punto di misura. Il calo dei segnali determinato dalla distanza dal punto di misura è ragionevole e determinato dalla attenuazione del cavo.

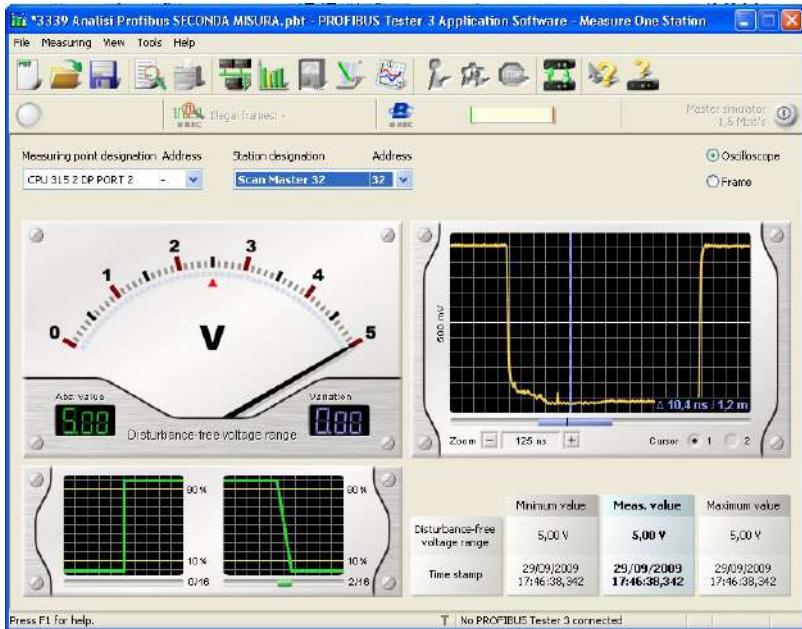
Il livello dei disturbi raggiunge mediamente 500 mV, ovvero il 10% dei 5 V che costituiscono il massimo valore differenziale presente sulla rete, ma che diviene più significativo per i nodi più distanti con segnali inferiori.

I 500 mV rappresentano però quasi il 50% del Bus Static Voltage di 1,1 V, ovvero del segnale di quiete della rete Profibus.

Misura nodo 32 eseguita dal nodo 2: evidenti gli impulsi del disturbo, il cui picco massimo arriva a circa 500 mV.

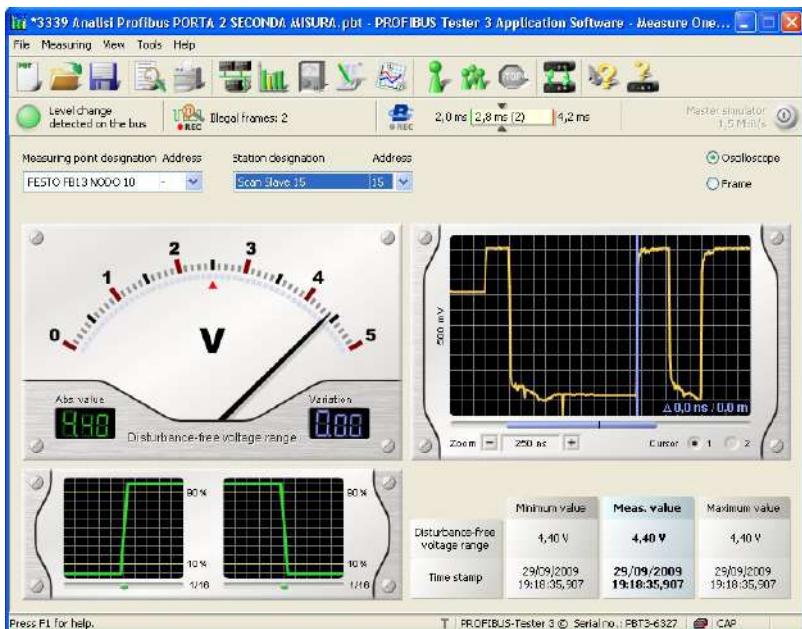
In alcuni casi sono stati misurati sporadici disturbi del valore di 750 mV. La durata media degli impulsi è di circa 10,4 ns.

Misura nodo 15 eseguita dal nodo 13: evidenti gli impulsi del disturbo, il cui picco massimo arriva a 750 mV.

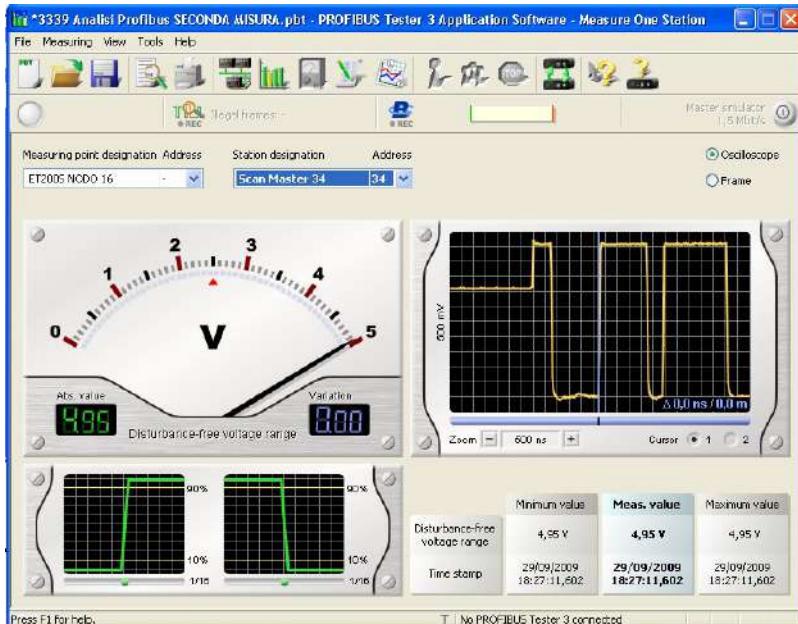
Misura nodo 34 eseguita dal nodo 16, ottimo livello di segnale; sempre presente una traccia di ripple sulla forma d'onda.

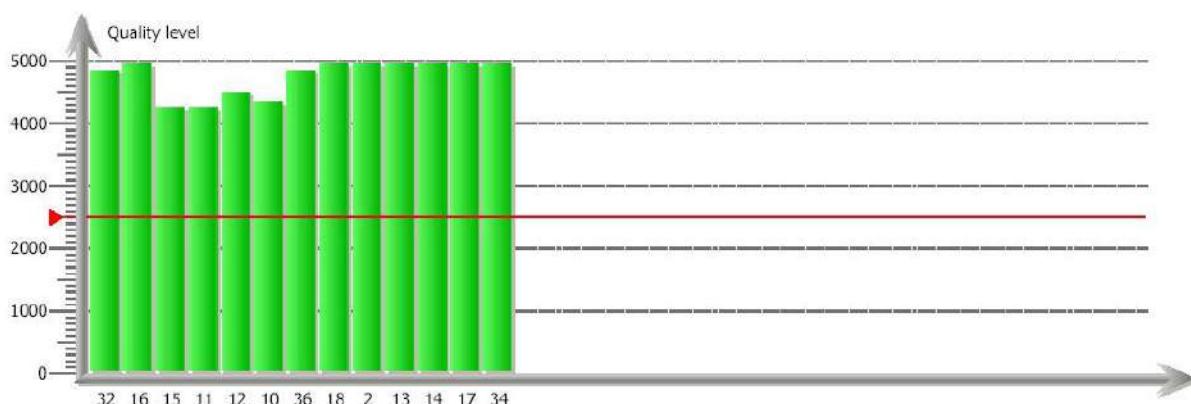
Measuring point: FB13 N10 CON REPEAT

La misura, effettuata dal nodo 13, mostra livelli di segnale ottimi e stabili. La velocità della rete è 1,5 Mbit/s.

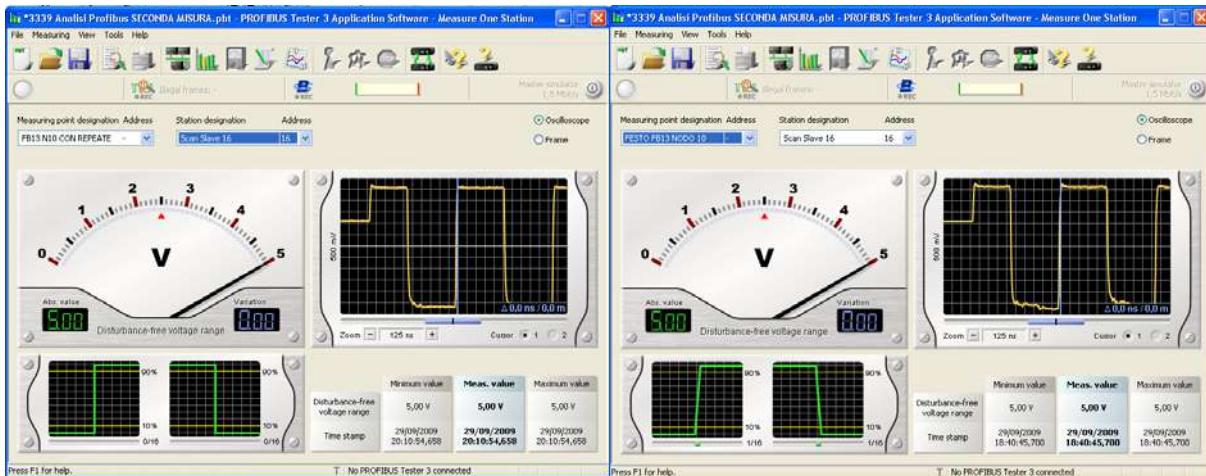
Misura nodo 16 eseguita dal nodo 10 (immagine di sinistra), mostra il miglioramento sia in termini di fronti del segnale che di diminuzione dei disturbi, come evidenziato dal confronto con il rilevamento originale con rete senza repeater (immagine di destra).

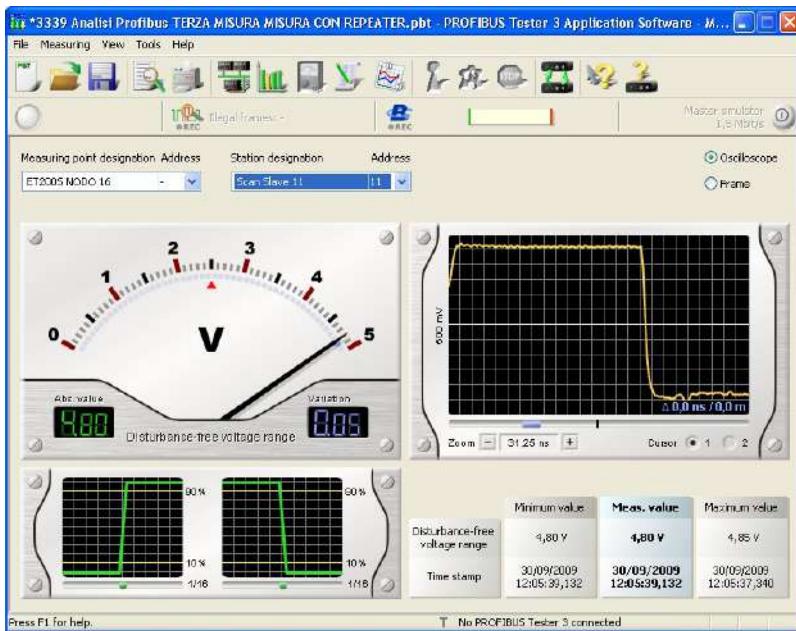
Come evidenziato anche dalle oscillazioni misurate nel paragrafo precedente, i nodi 11 e 15 sono ancora afflitti da alcuni disturbi.

Misura nodo 11 eseguita dal nodo 16: ottimo segnale, presenti ancora alcuni disturbi.

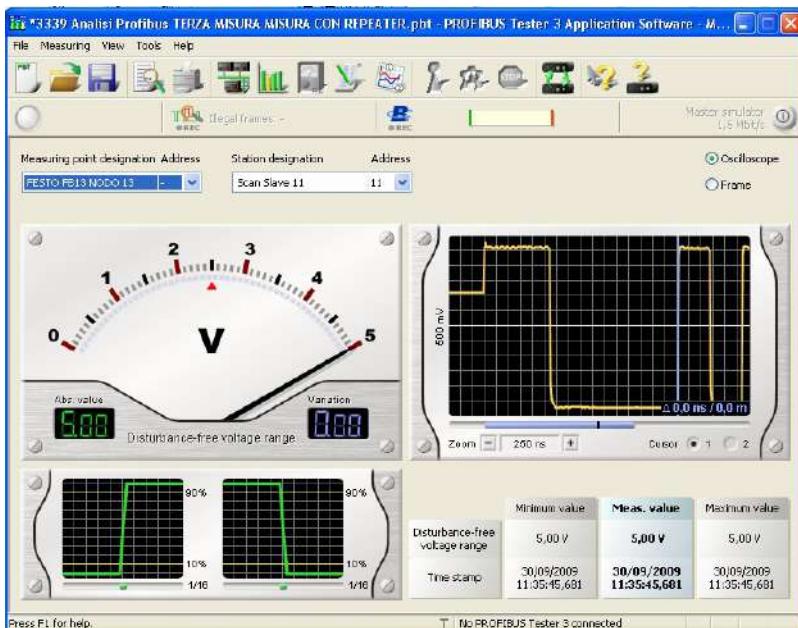
La misura, effettuata dal nodo 13, mostra l'ottimo livello segnale, tuttavia ancora afflitto da alcuni disturbi.

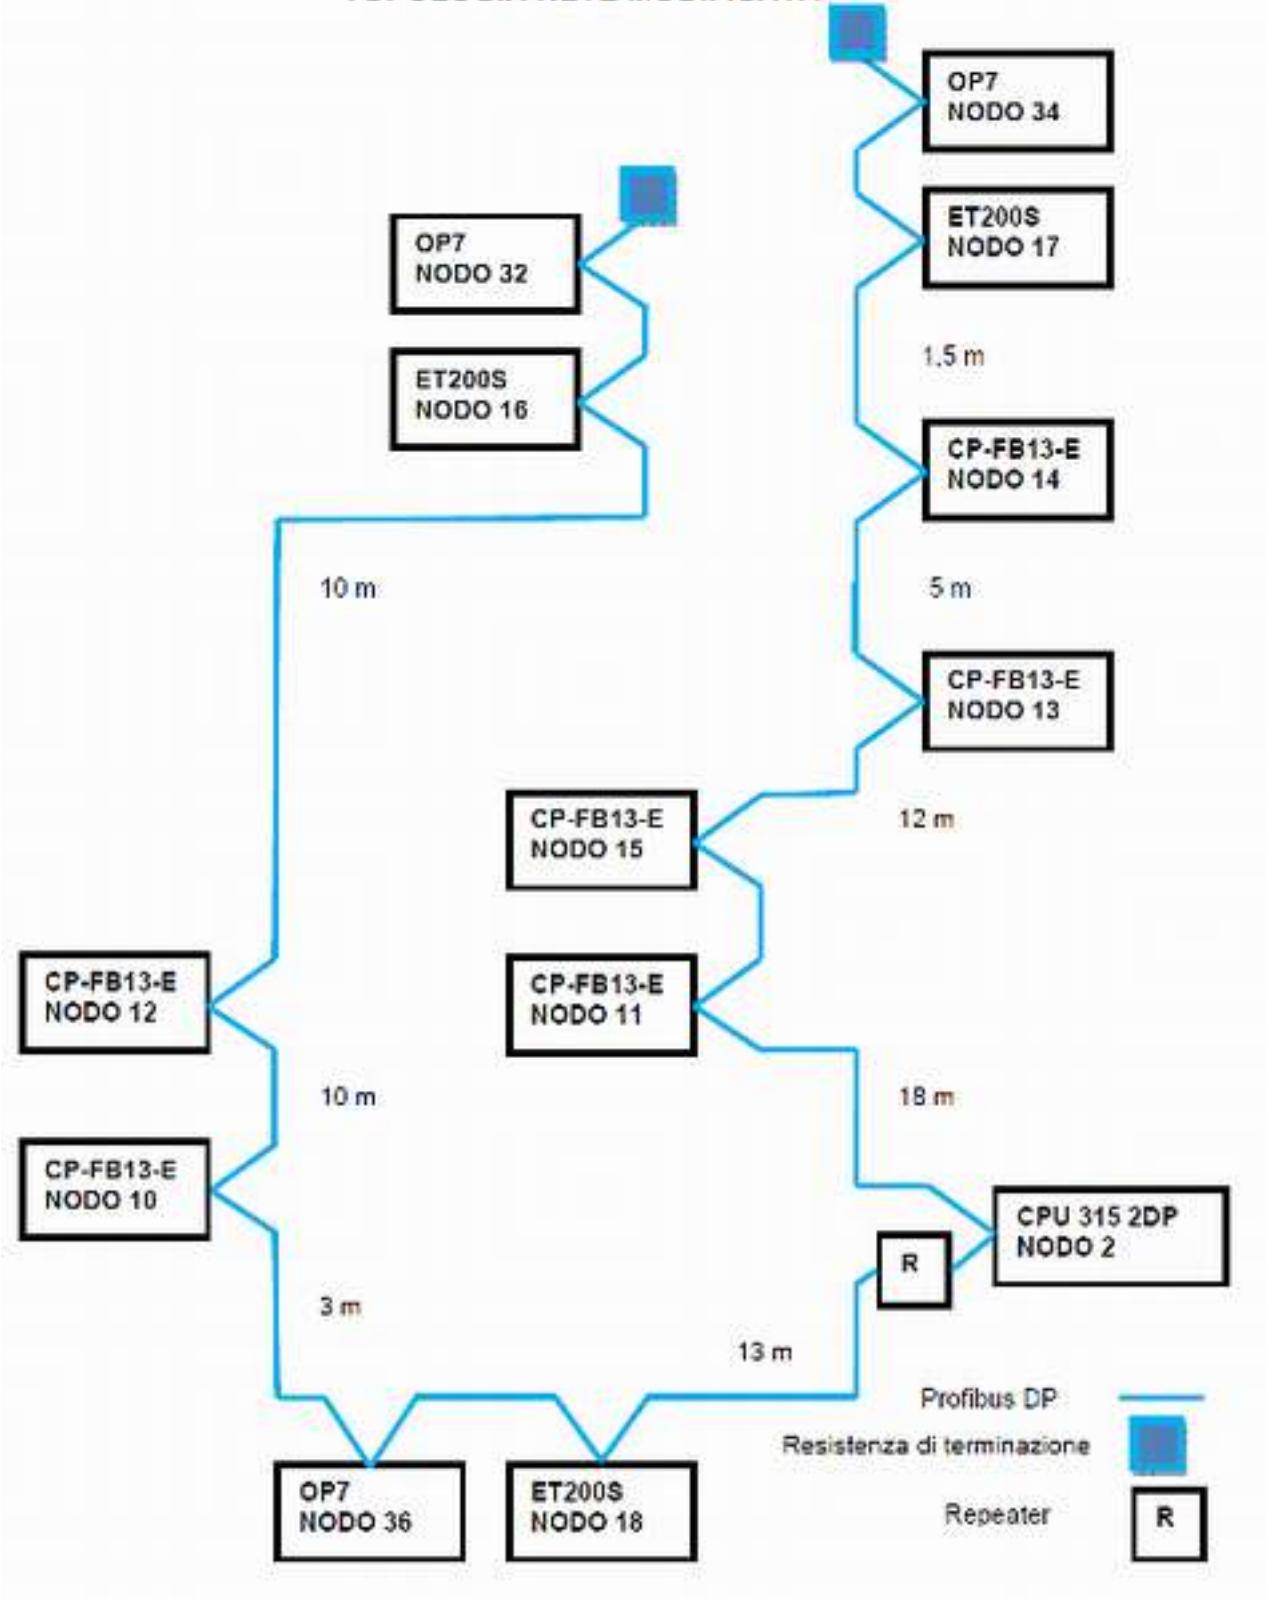
## TOPOLOGIA RETE MODIFICATA

La rete Profibus è stata modificata spostando i nodi 11 e 15 troncone destro, ed accorciando il troncone sinistro in virtù della loro rimozione.

Si è in questo modo ottenuta una rete della lunghezza totale di circa 72,5 m (36,5 m troncone dx + 36 m troncone sinistro) con numero di nodi bilanciato per entrambe le tratte (7 nodi a dx e 6 nodi a sx).

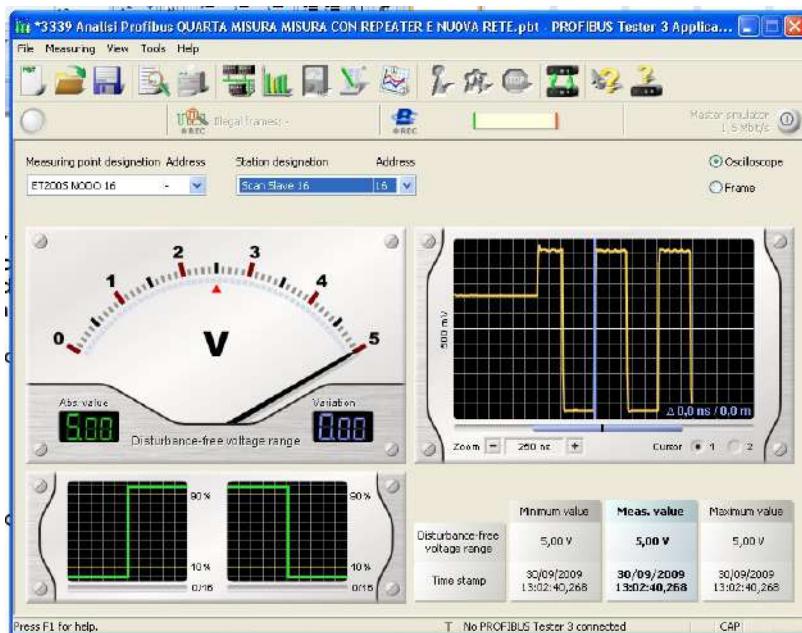
Misura nodo 16 eseguita dal nodo 16: ottimo segnale, disturbo presente sulla parte alta dell'onda quadra.

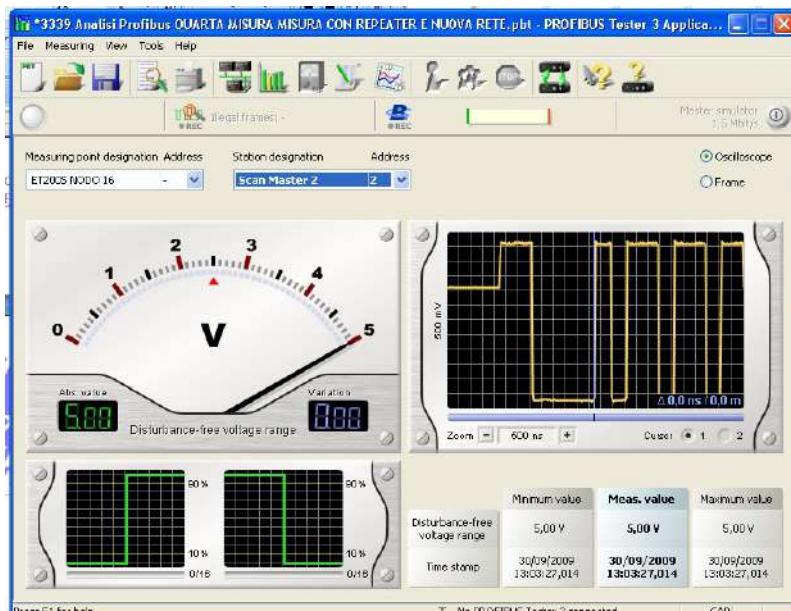
Misura nodo 2 eseguita dal nodo 16: ottimo segnale, disturbo presente sulla parte alta dell'onda quadra, anche se inferiore al precedente caso.

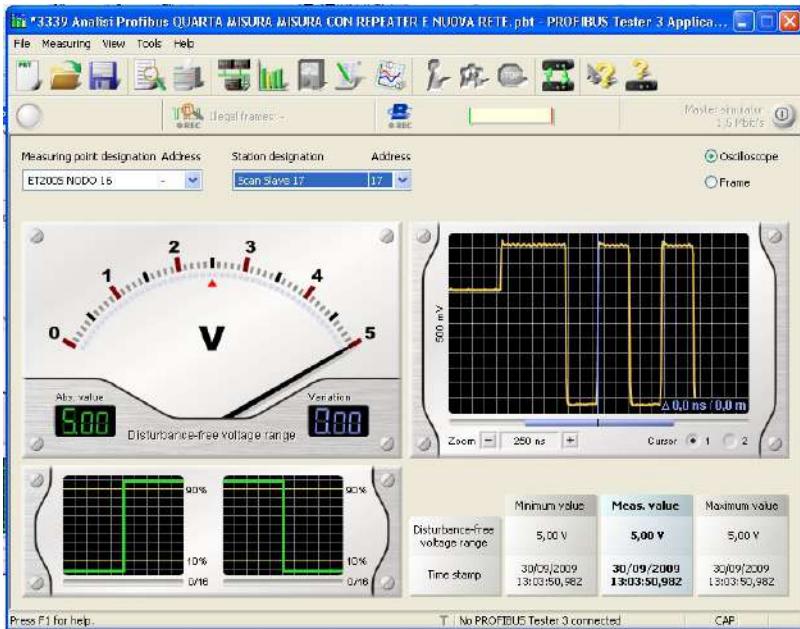
Misura nodo 17 eseguita dal nodo 16: ottimo segnale, disturbo presente sulla parte alta dell'onda quadra.

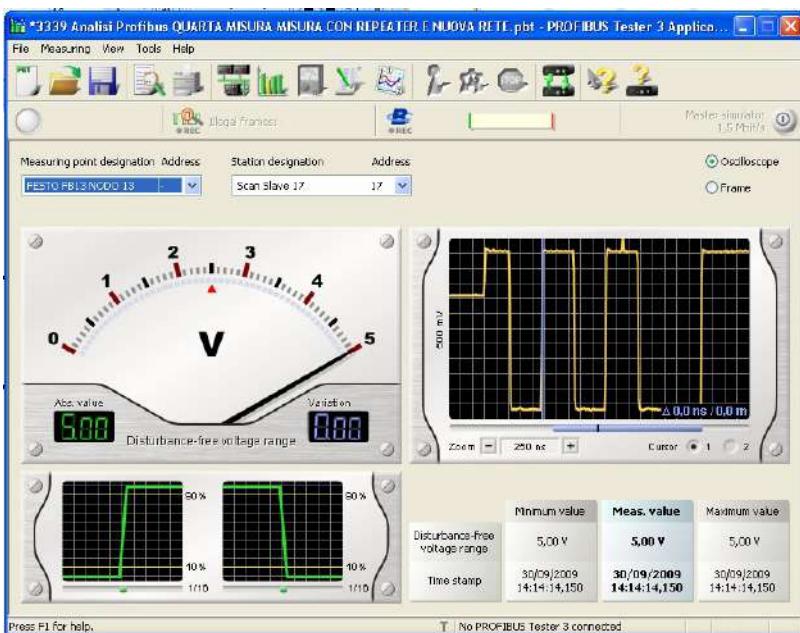
La misura, effettuata dal nodo 13, mostra l'ottimo livello segnale, tuttavia ancora afflitto da alcuni disturbi random di entità significativa.

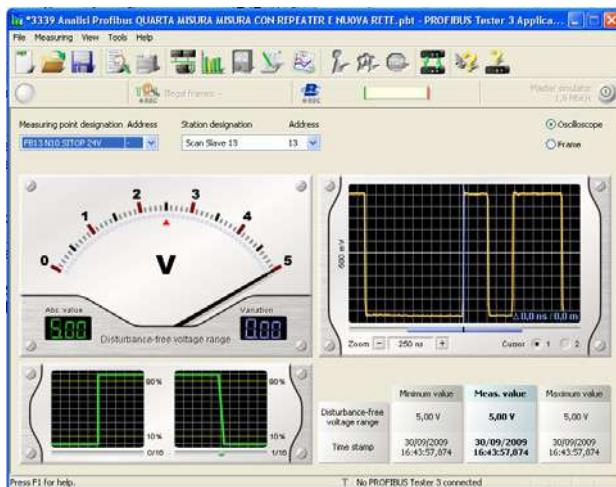
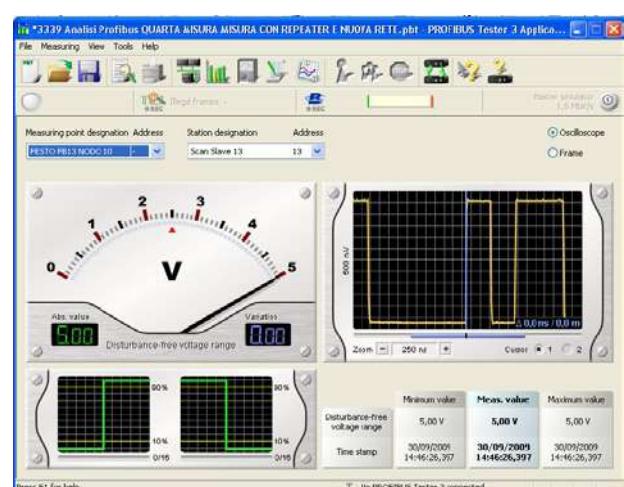
La misura su un nodo Profibus ha evidenziato una diminuzione del livello dei disturbi.

La sostituzione dell'alimentatore, come dimostrato dai rilevamenti ha minimizzato parte dei disturbi ed eliminato il notevole ripple presente in precedenza.
